**RÉNOVATION DE LA BERGERIE DE LA GRAVIÈRE**

**CAHIER DES CLAUSES TECHNIQUES PARTICULIÈRES (CCTP)**

**CADRE DE DECOMPOSITION DU PRIX GLOBAL FORFAITAIRE (CDPGF)**

**TERRASSEMENTS, MAÇONNERIE**

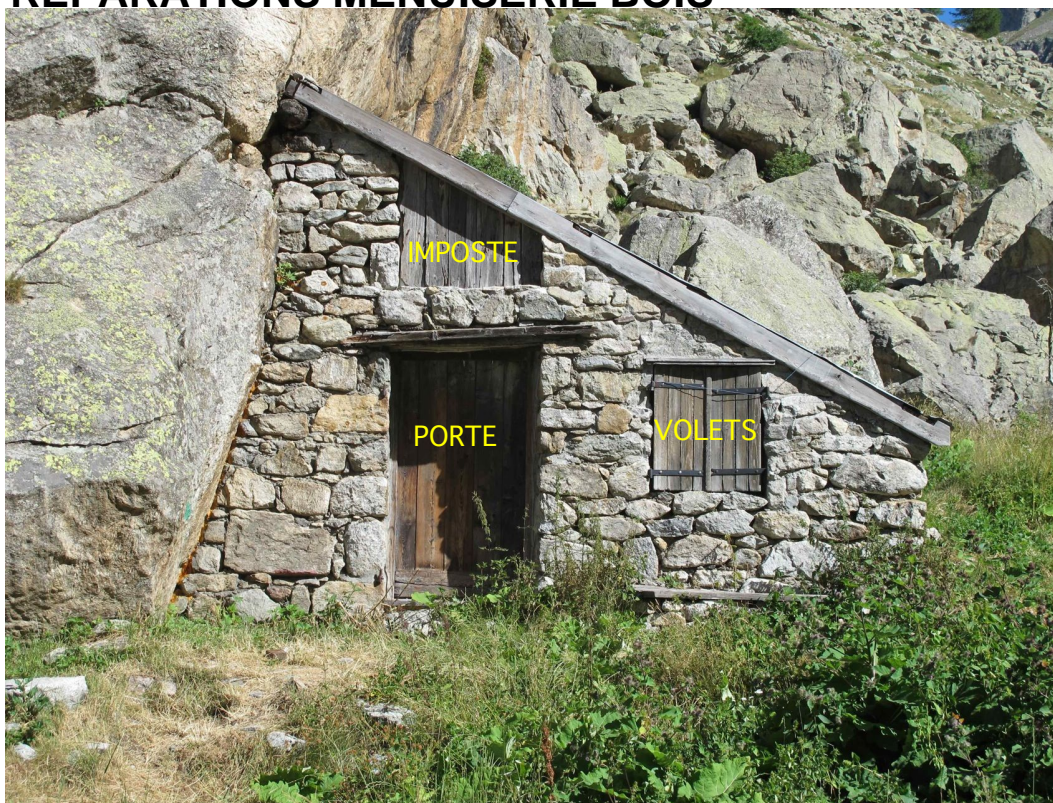
**Il s'agit de consolider les volet, porte et son imposte fixe en façade Sud tout en en conservant leur aspect extérieur à l'identique, en conservant les planches apparentes**
